**REISBERGI TALU EHITUSTEHNILISE SEISUKORRA
HINDAMINE JA ELUHOONE
RENOVEERIMISLAHENDUSTE VÄLJATOOMINE KOOS
MAKSUMUSE ANALÜÜSIGA**

THE ASSESSMENT OF THE TECHNICAL CONDITION OF
THE REISBERG FARM AND CREATING THE RENOVATION
SOLUTIONS FOR RESIDENTIAL BUILDING WITH
ANALYSIS OF ITS COST

Magistritöö
Maaehituse õppekava

Tartu 2019

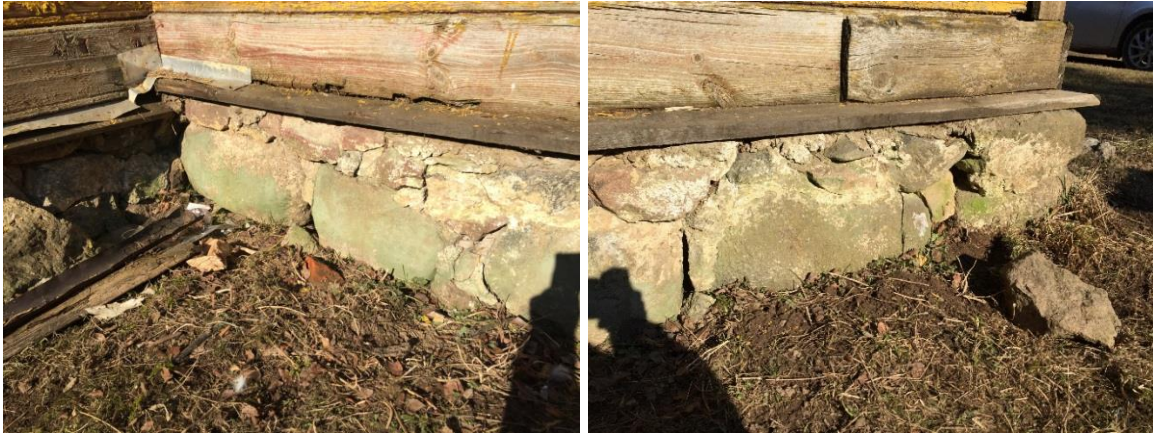
Joonisel 2.1 on näha vundamendis tühimikke ja kohati laialivajumist, sest hoone vundament ei ole fundeeritud külmumissügavusest allapoole ja iga-aastased külmakerked ning vajumised lagundavad kivivundamenti. Hoone veelaud on mädanikkahjustusega ja seda on parandatud plekiga, aga vundamendi vahele valgub vesi võib viia külmumise-sulamise käigus tekkivate pragudeni, mis samuti müüri nõrgestavad. Välisvoodri alumine rida on kahjustada saanud, kuna veelaulal seisev vesi ja lumi hoiab konstruktsiooni pidevalt niiskena.

Joonis 2.1. Tühimikud ja praod vundamendi lõunapoolsel küljel. (Allikas: autorite erakogu)

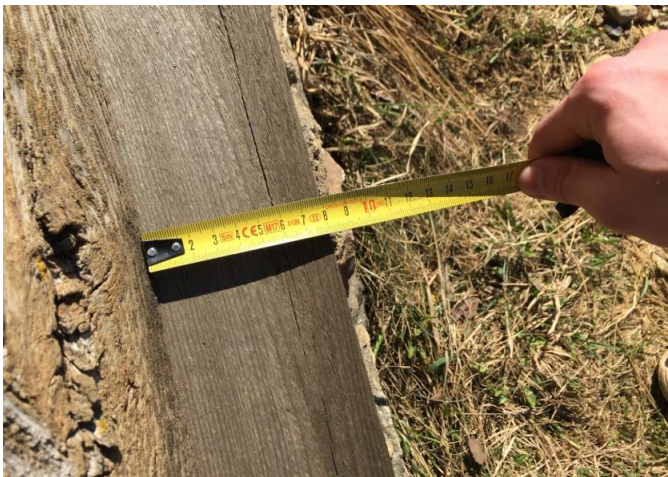
Hoone vundament on looduskivi müüritisest ja maapealse osa kõrgus on 330-450mm ja lahti kaevatud kohas oli sügavus 800mm. Vundament on etteulatuv ja kaetud veelauaga, kuid see ei ole piisavalt üle vundamendi ääre (joonis 2.2), aga veelaud saab täita oma funktsiooni üksnes siis, kui see ulatub vähemalt 30-50mm vundamendist ettepoole. Etteulatuv vundament on hoone kestvuse seisukohalt üldsegi riskantne lahendus, sest vundamenti katvale veelauale jääb vesi ja lumi pidama, mis valgub konstruktsioonidele ja niisutab palkseina ning välisvoodrit järjepidevalt. Teostatud fotode asukohad on märgitud lisas 7.

Joonis 2.2 näitab selgelt, kuidas veelaud ei ulatu üle vundamendi ja ei saa täita oma funktsiooni – kaitsta otsest vee valgumist vundamendile.

Joonis 2.2. Veelaud ei ulatu üle vundamendi. (Allikas: autorite erakogu)

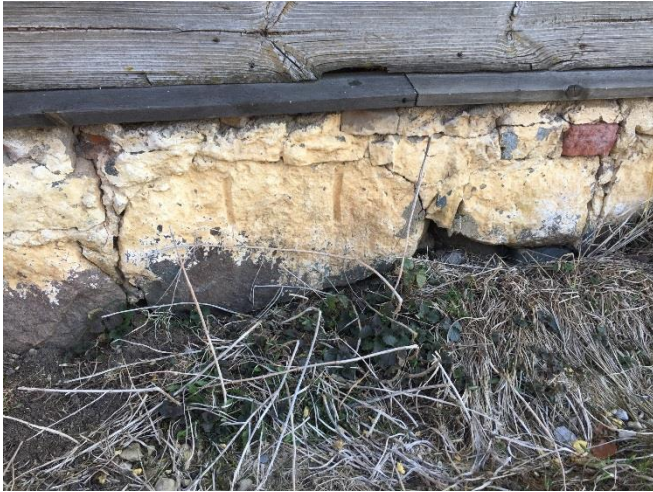
Hoone põhjapoolsel küljel on vundamenti tekkinud praod ja veelaud ning voodrilaud on mädanikkahjustusega (joonis 2.3). Kuna puudub katuse vihmaveesüsteem, siis aitab ka see kaasa vundamendi pragude tekkele.

Joonis 2.3. Praod vundamendis põhjapoolsel küljel. (Allikas: autorite erakogu)

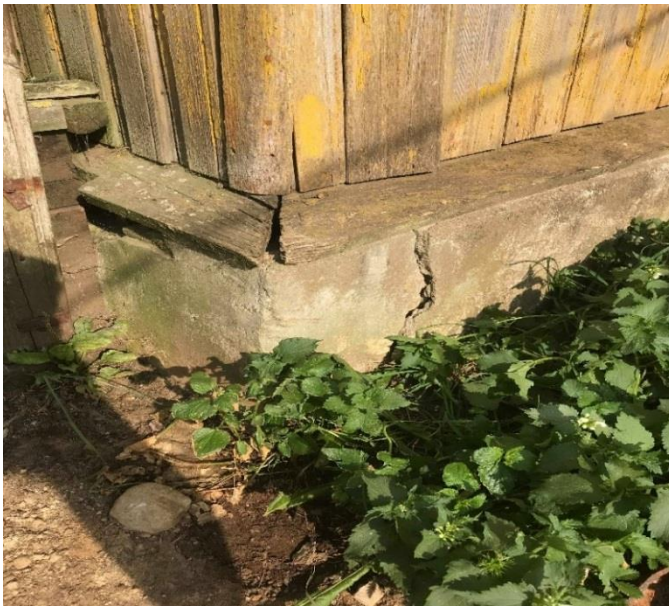
Tuulekoja vundament on valatud betoonist lintvundament, mis on 1890mm pikk ja 200mm lai. Seal ei ole kasutatud armatuurrauda ja koormuse all on vundament vajunud ning esineb oht laiali vajumiseks (joonis 2.4). Samuti on ka tuulekoja veelaud niiskuskahjustusega.

Joonis 2.4. Tuulekoja vundamendis on vajumisest tingitud suur pragu. (Allikas: autorite erakogu)

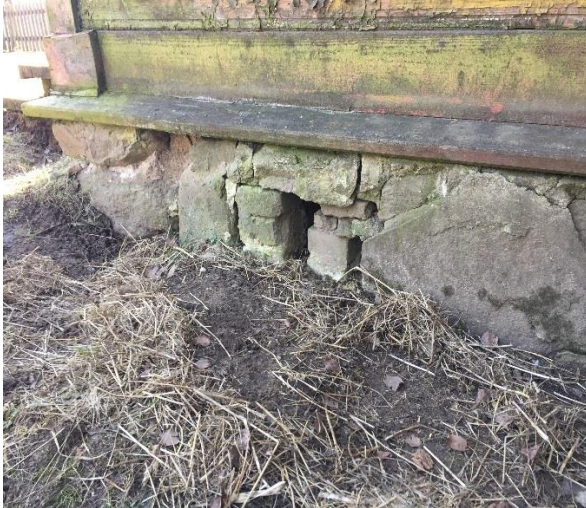
Joonisel 2.5 on näha, et idapoolsel vundamendi küljel ei ole looduskivimüüritise vundament enam terviklik ja on mitmeid tühimikke. Suurem tühimik on täidetud telliskividega, kuid selline ebatasane vundament on suur oht seina tarinditele, kuna vundament on mõeldud töötama kandva elemendina ja võtma vastu kogu hoone koormuse. Kõige suurem oht võib tulla nurgast, kuna seal on pealmine kivikiht õhus. Aga kuna tegemist on rõhtpalkhoonega,

siis vundamendi vajumi mõju seina kandevõimele on väiksem, sest seintel on suhteliselt suur jäikus ja tugevus. Sellegipoolest tuleb selle probleemiga tegeleda. Kahjustunud on ka veelaud ja välisvooder.

Joonis 2.5. Hoone idapoolsel vundamendil on looduskivimüüritis asendatud kohati telliskividega. (Allikas: autorite erakogu)

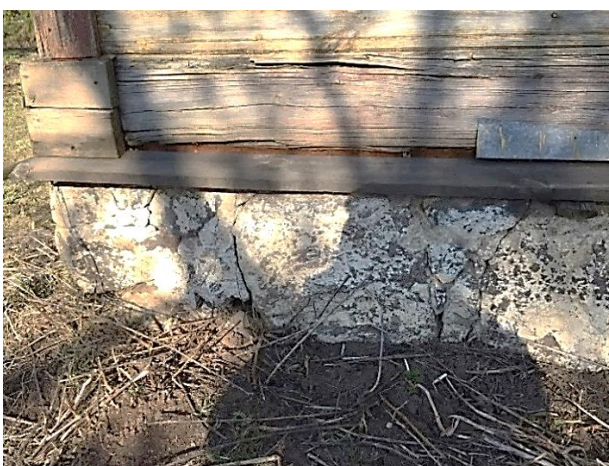
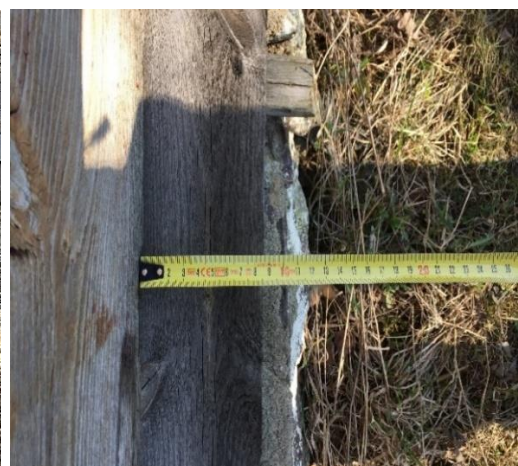
Läänepoolsel vundamendil esinesid mitmed praod, mis on tekkinud sinna pääseva vee tõttu, kuna külmudes vesi paisub ja lükkab vundamendikive üksteisest eemale (joonis 2.6). Veelaud ei kata väljaenduvat vundamenti piisavalt ja on niiskuskahjustusega (joonis 2.6). Voodrilaud on mädanikkahjustusega ja kehvalt paigaldatud, sest ei ulatu veelaua taha ning vesi läheb kergelt konstruktsioonide vahele.

Joonis 2.6. Praod läänepoolsel vundamendil (vasakul) ja lühike veelaud (paremal). (Allikas: autorite erakogu)

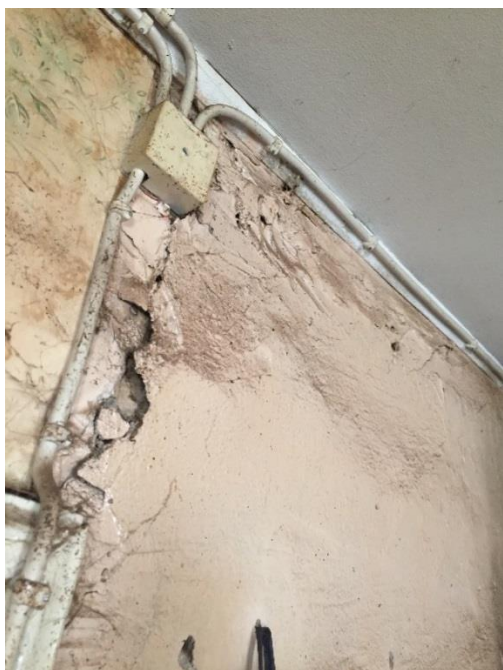
Siseseintes esineb pragusid ning krohv on võrgu küljest niiskuse tõttu lahti tulnud (joonis 2.7). Siseseinte kahjustuste plaanid on toodud lisas 3.

Joonis 2.7. Krohv on maha koorunud roomatilt. (Allikas: autorite erakogu)

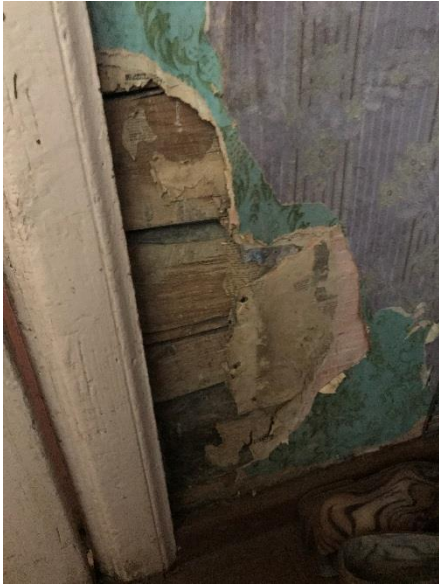
Vaheseinad on puitkarkass-seinad, mis on kaetud soome papi ja tapeediga. Tapetseeritud nõukogudeaegne soome papp on siseseina pealt mõnes kohas maha tulnud (joonis 2.8).

Joonis 2.8. Seinalt maha tulnud soome papp. (*Allikas: autorite erakogu*)

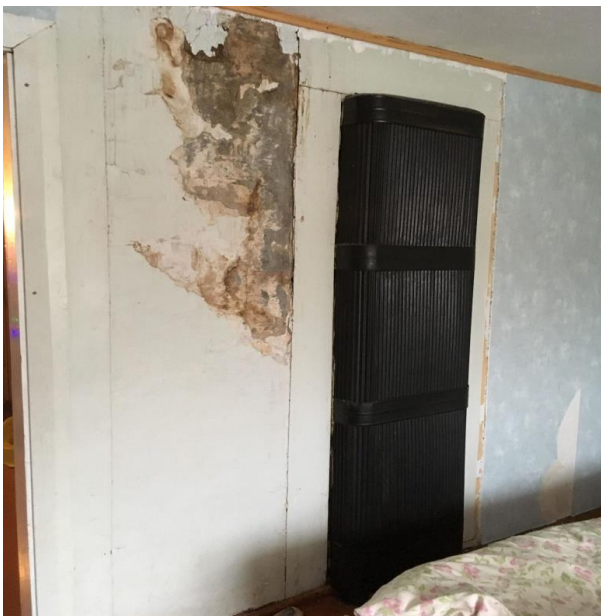
Teisel korrusel on korstna pealt krohv maha koorunud, kuna läbiviigud korstna ümber on ebatihedad ja vesi on mööda korstent alla jooksnud (joonis 2.9).

Joonis 2.9. Teise korruse vaheseina kahjustus. (*Allikas: autorite erakogu*)

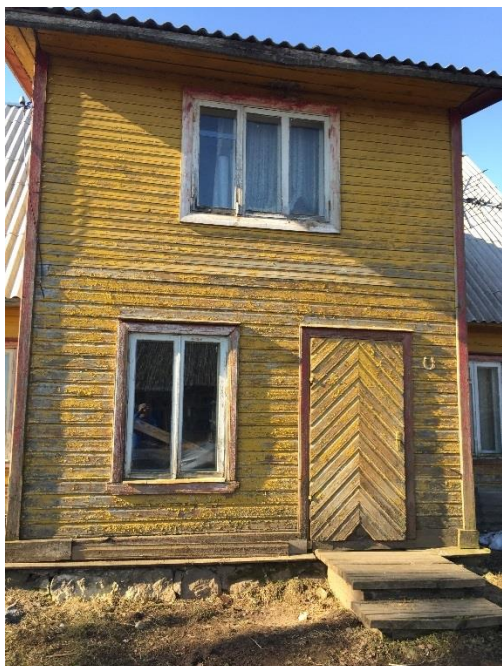
Välisviimistlusena on kasutatud horisontaalset laudist, mis on paigaldatud 1972. aastal (joonis 2.10). Välisvoodrit on parandatud mitmes kohas plekiga, kuna aastate jooksul on need saanud nii vee-, tuule- kui ka päikesekahjustusi ja selle tõttu on mitmes kohas mädanikkahjustused ning voodrilauad kobrutanud ja kestendanud (joonis 2.11). Peamiselt on välisseinte kahjustused tulnud puuduvast vihmaveesüteemist, sest vesi on katuselt maha

jooksnud seinte ja vundamendi peale. Samuti on voodrilaua kahjustused tulnud veelaualt tagasi pritsinud vee tõttu.

Joonis 2.10. Välisvooder on kobrutanud ja kestendanud. (Allikas: autorite erakogu)

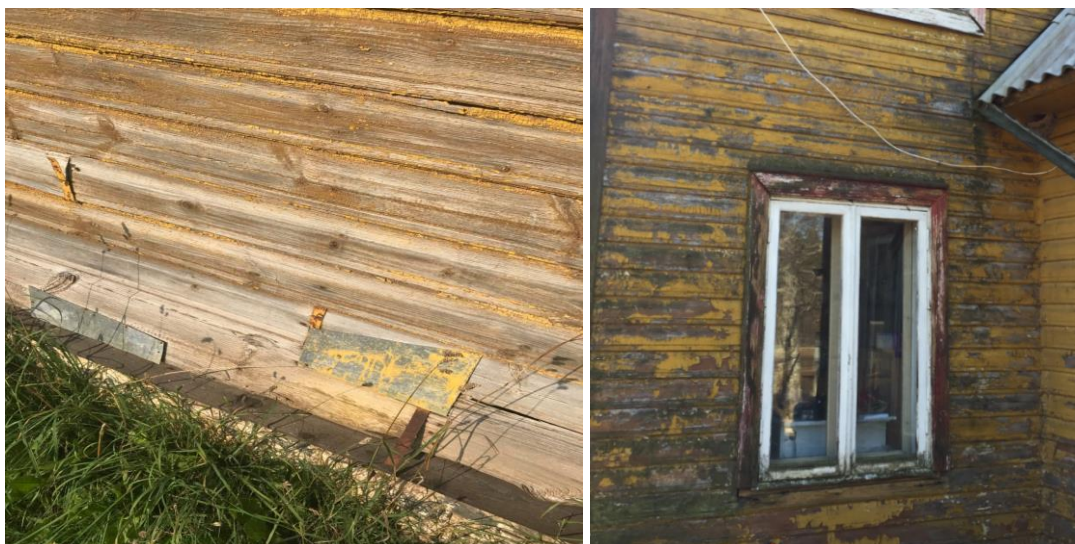
Vundamenti katvalt veelaualt üles pritsinud vesi ja seisev lumi tekitab püsivalt niiske keskkonna puidus ja see ei kuiva konstruktsioonidest välja ning põhjustab välisvoodri värvi koorumist ja laudise või seina lagunemist (joonis 2.11).

Joonis 2.11. Hoone kahjustunud välisvooder. (Allikas: autorite erakogu)

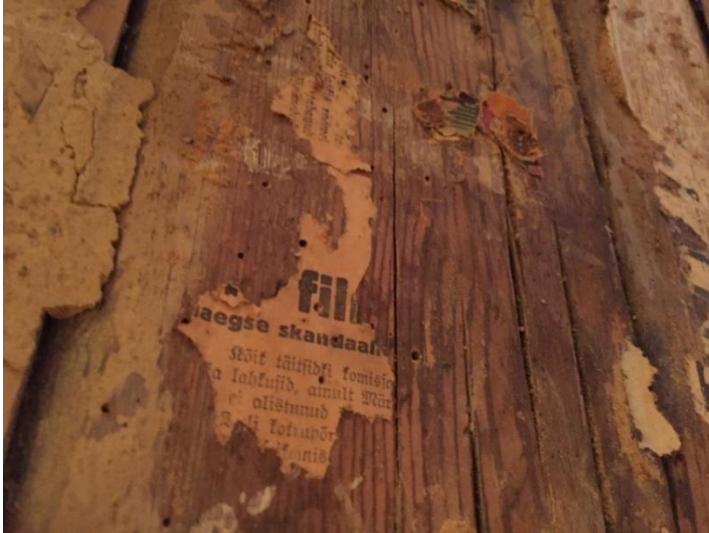
Välja saab tuua ka tooneseplaste mardikate väljalennu avad, mis on hoone seest poolt nähtavad (joonis 2.12). Kuigi igas seinas neid auke ei ole või ei ole nii palju, siis tegemist

on ikkagi ohuga, millega tuleks arvestada. Hetkel ei ole aktiivseid puidukahjureid tuvastatud, kuna nad tegutsevad rohkem soojemal perioodil. Tooneseplaste väljalennuavad avastati niisketes piirkondades, mis on otsese päikesekiirguse eest varjatud, leiti ka toanurkadest ja aknalaudade alt, kuna neile sobib kõrge niiskustasemega ja temperatuuriga kohad.

Joonis 2.12. Tooneseplaste mardikate väljalennuavad seinas. (*Allikas: autorite erakogu*)

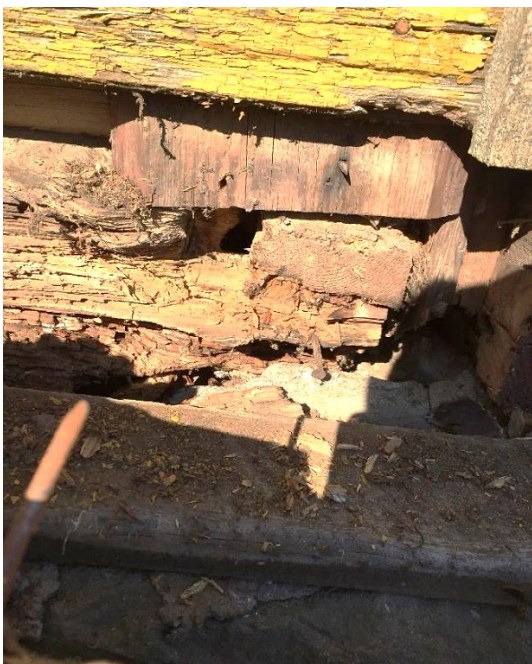
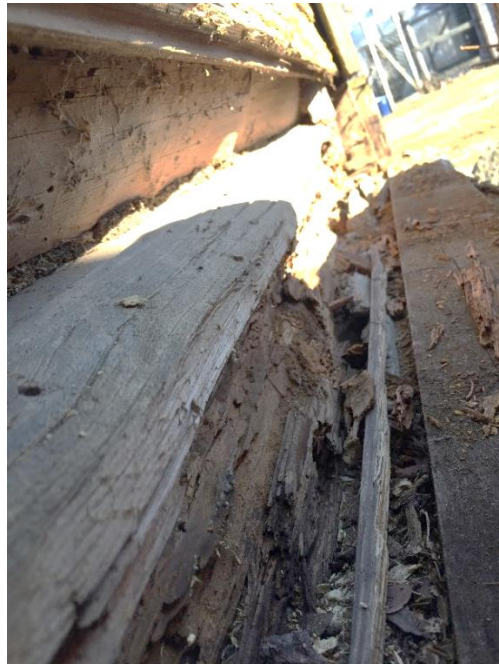
Hoone lõunapoolsel küljel oli alumise rea voodrilaua tagant vaadelda alumist palgirida. Kuna hüdroisolatsioon alumise palgirea ja vundamendi vahel on puudu (või oli lagunenenud kasetoht), siis see on ka põhjustanud mädanikkahjustusi alumisele palgireale (joonis 2.13).

Joonis 2.13. Hoone lõunapoolsel küljel kahjustunud esimene palgirida. (*Allikas: autorite erakogu*)

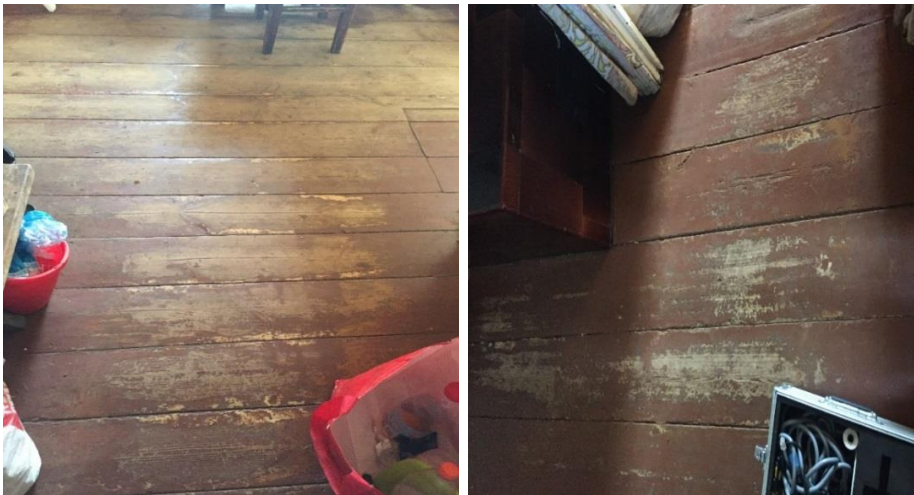
vineerplaat, mille all on must põrand ja mis toetub vahelaetaladele. Esimese korruse põrandatel on kahjustunud põrandalaudade värv, mis on maha kulunud (joonis 2.18).

Joonis 2.18. Maha kulunud värv põrandalaudadel. (Allikas: autorite erakogu)

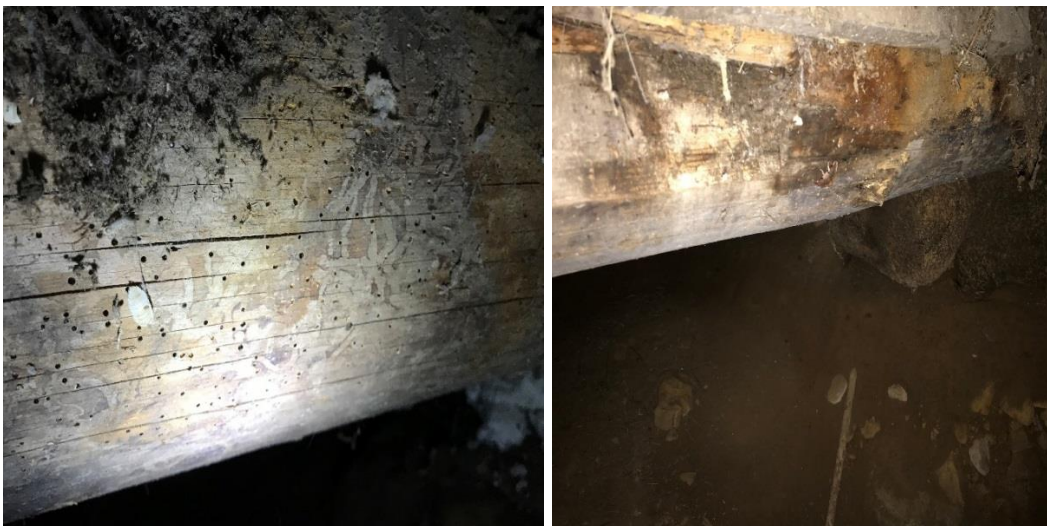
Mitmed põrandatalad olid mädanikkahjustustega ja seetõttu on tala efektiivne ristlõige vähenenud ning need võivad läbi vajuda (joonis 2.19). Soodne kasvukeskkond puitu lagundavatele hallitus- ja mädanikseentele on põhjustatud puudulikust õhuvahetusest põrandaaluses ruumis ja niiskele pinnasele toetatud puittaladest (põhjustatud asjaolust, et hoonet ümbritsev kalle ei taga sademevee eemale juhtimist). Puudus ka hüdroisolatsiooni talade ja mullapeenral olevate kivide vahel ning see soodustab biokahjustuse teket puidul.

Joonis 2.19. Tooneseplaste väljalennuavadega (vasakul) ja mädanikkahjustusega (paremal) põrandatalad. (Allikas: autorite erakogu)

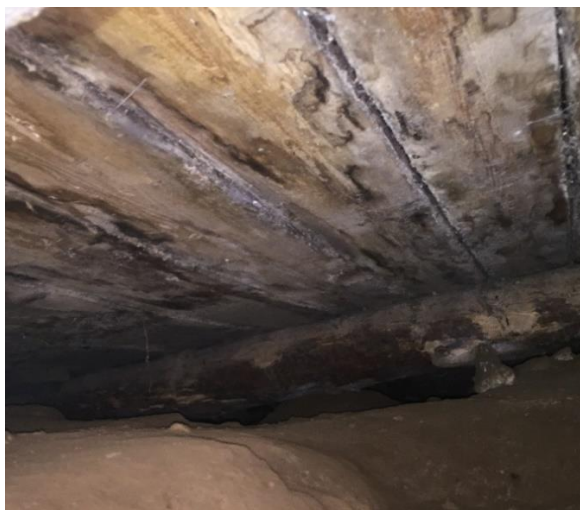
Samamoodi on mädanik- ja seenkahjustusega ka talade peal risti olevad põrandalauad ja vajavad välja vahetamist (joonis 2.20).

Joonis 2.20. Mädanikkahjustusega alumised põrandalauad. (Allikas: autorite erakogu)

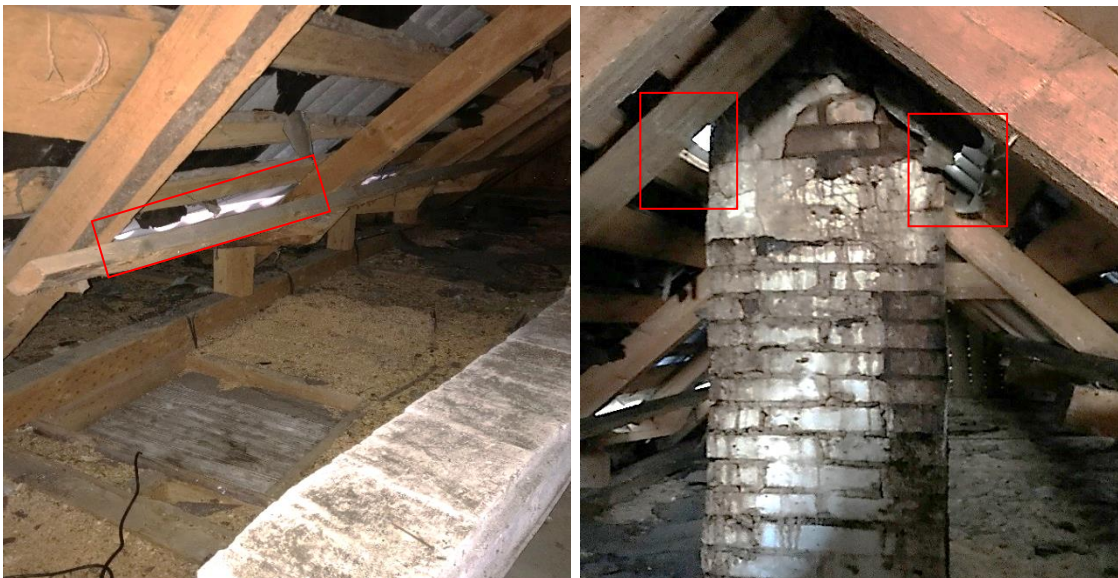
Talvel tehtud fotodelt (joonis 2.22) on näha, et lumi on pööningu vahelaale pääsenud katusekatte ja läbiviikude ebatihedusest (joonis 2.23). Lekkekohad põhjustavad aja jooksul olulisi niiskuskahjustusi, sest iga vihmaga ja lume sulamisega imbub katusetarindisse vett ning tekib sobiv keskkond mädanik- ja hallitusseente arenguks.

Joonis 2.23. Ebatihedused katusekatte paigalduses (vasakul) ja läbiviikudes (paremal). (Allikas: autorite erakogu)

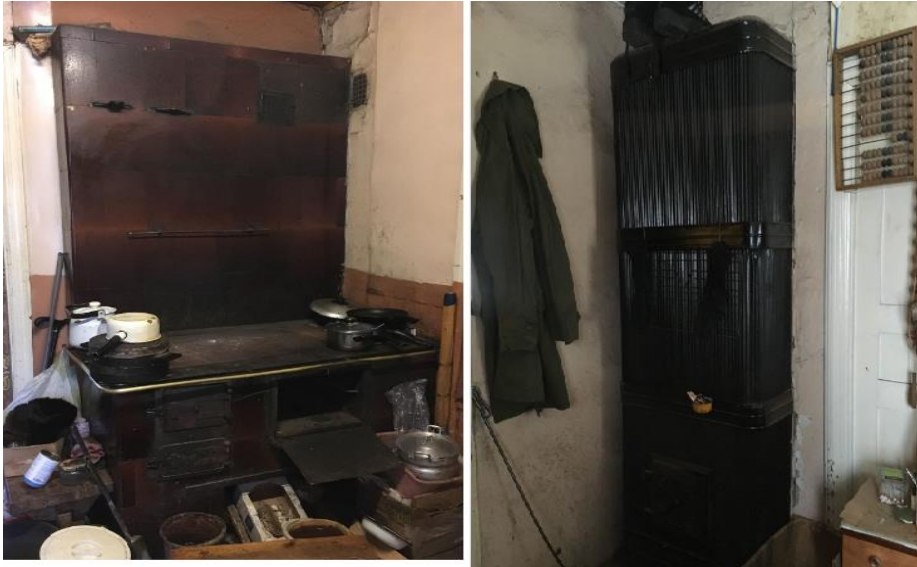
Hoones on neli küttekollet, mis kõik töötavad halupuidul. Küttekolleteks on kolm plekkahju ja kahhelpliit soojamüüri ning leskuga (joonis 2.26). Küttesüsteemid on renoveeritud 1989. aastal.

Joonis 2.26. Hoones olev kahhelpliit soojamüüriga (vasakul) ja plekkahi (paremal).
(Allikas: autorite erakogu)

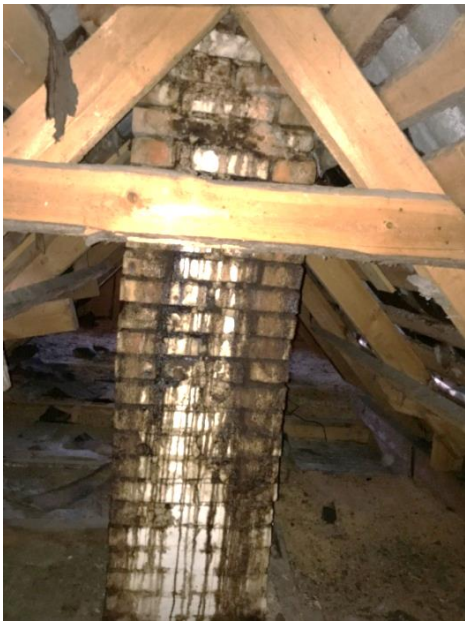
Pööningu vahelael nähtud korstna osa oli tugevalt pigine vuukide ebatihedusest, kuid hooldamata ja lagunev korsten võib tuleohtu tekitada (joonis 2.28). Pigi tekib korstnale soojustamata külma pööningu puhul, sest puude põletamisel korstnas üles liikuv soe suits

puutub kokku külma välisõhuga ning tekib kondents, mille tõttu tuleb korstna sisepinnale pigi, mis aja jooksul hakkab telliste vahelistest vuukidest välja pressima.

Joonis 2.28. Korstnavahelised vuugid ei ole tihedad. (Allikas: autorite erakogu)

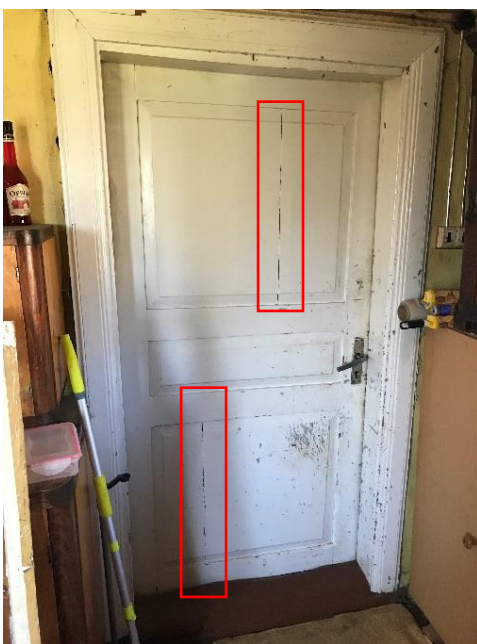
Hoone siseuksed on puidust tahveluksed (joonis 2.29). Uksed on üldiselt rahuldavas seisus, esines mõningaid kahjustusi, eelkõige värvikahjustusi. Joonisel 2.29 on siseuks, mille ühel pool on soe tuba ja teisel pool soojustamata külm vahekoridor ning uksetahvlile on tekkinud temperatuuri erinevustest praod.

Joonis 2.29. Praod uksetahvlil. (Allikas: autorite erakogu)

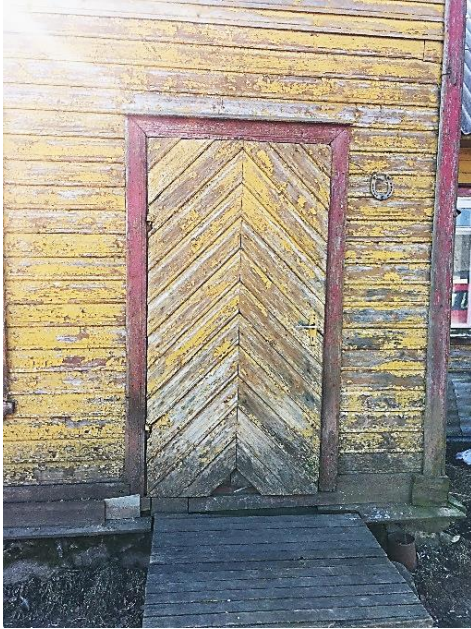
Hoone lõunapoolse külje välisuksel puudub varikatus ja selle tõttu on uks suurema kliimakoormuse käes ning tekkinud mädanikkahjustus ja värv kobrutanud ning kestendanud (joonis 2.30).

Joonis 2.30. Mädanikkahjustusega lõunapoolse külje välisuks. (Allikas: autorite erakogu)

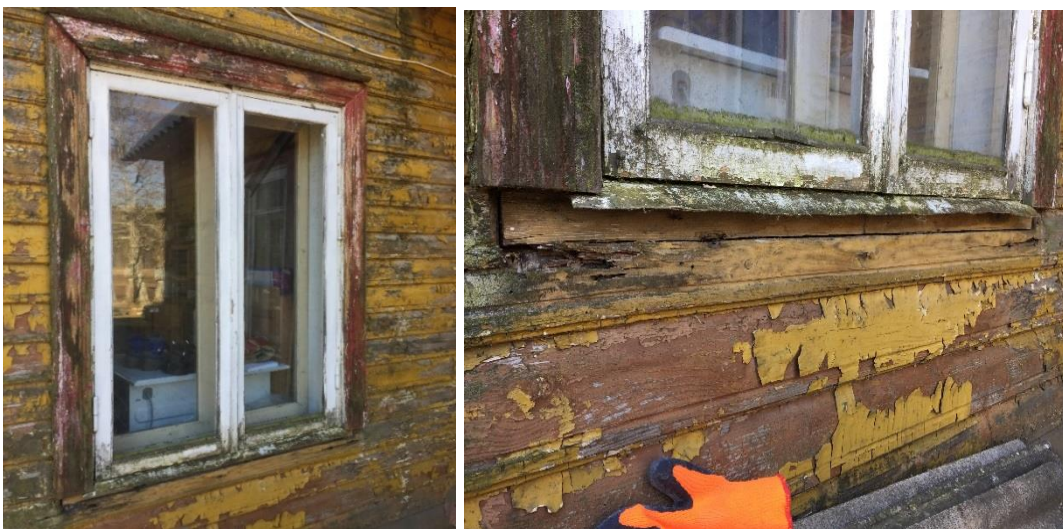
Aknad on kahekordse klaasiga ja kahe raamiga ning niiskuse tõttu mädanikkahjustustega (joonis 2.31). Akendel puuduvad veeplekid, mis kaitseksid liigvee tungimise eest kandekonstruktsioonidesse. Akna kahjustuste peamised põhjused on väline kliimakoormus (päikesekiirgus, kaldvihm, niiskuse- ja temperatuurikõikumine, lumi, jää ja tuul), kasutusest tulenev koormus ja hoolduse puudus. Puidu mädanikkahjustuste põhjus võib olla ka akendeks kasutatud puidu kvaliteedis.

Joonis 2.31. Kahjustunud aknaraam. (Allikas: autorite erakogu)

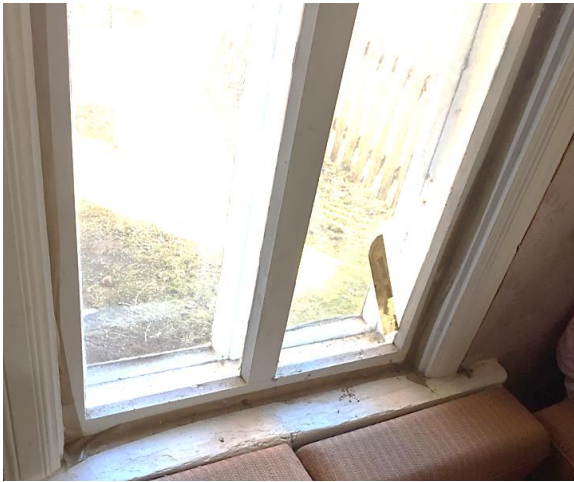
Uksed ja aknad on vahetatud 1972. aastal, kuid uste ja lengi vahel puudusid tihendid ja piisav õhutihedus on puudulik. Samuti olid tihendid puudulikud aknalengi ja tenderpostide vahel ning seestpoolt akende vahele kuivades tekkinud kuni 5mm laiused praod olid enamasti õhupidavuse tõstmiseks teibitud, kuid ka teip ei sulge suuri pragusid akende vahel täielikult (joonis 2.32). Sellest tulenevalt on akende avamine raskendatud, mis võib takistada ruumide piisavat tuulutamist soojal ajal.

Joonis 2.32. Kinni teibitud praod aknaraamil. (Allikas: autorite erakogu)

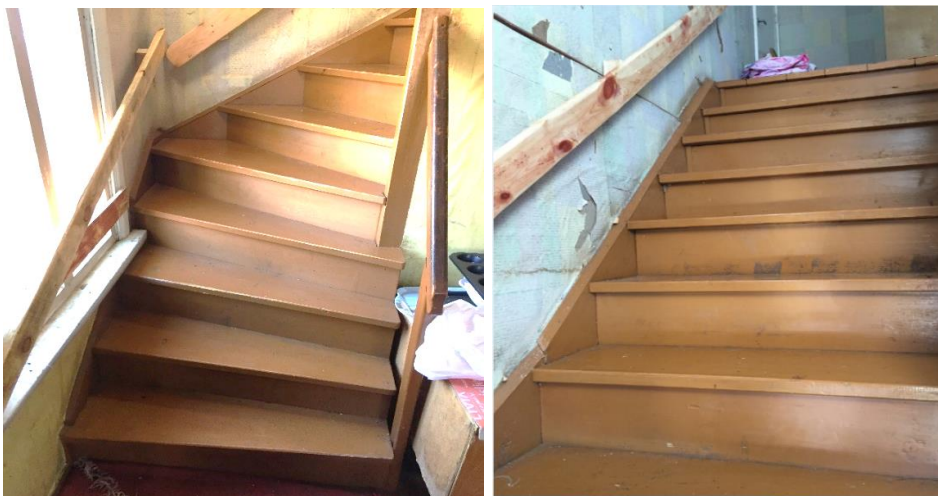
Hoones on uurdes-astmetega ja varvaslauaga trepp. Nii astmed kui ka varvaslauad on otstega tapitud trepipõskedes asetsevatesse uuretesse. Astmelaud on 250mm ja varvaslaud 20mm. Trepipõsed on 60mm ja tapitud 20-25mm sügavusesse. Trepi astmed on kulunud ja kohati vajuvad ning nagisevad, mis võib olla tingitud trepitalade kahjustustest ning need vajaksid korrastamist, samuti vajavad ka käsipuude kinnitused tugevdamist.

Joonis 2.33. Hoone sisetrepp. (Allikas: autorite erakogu)

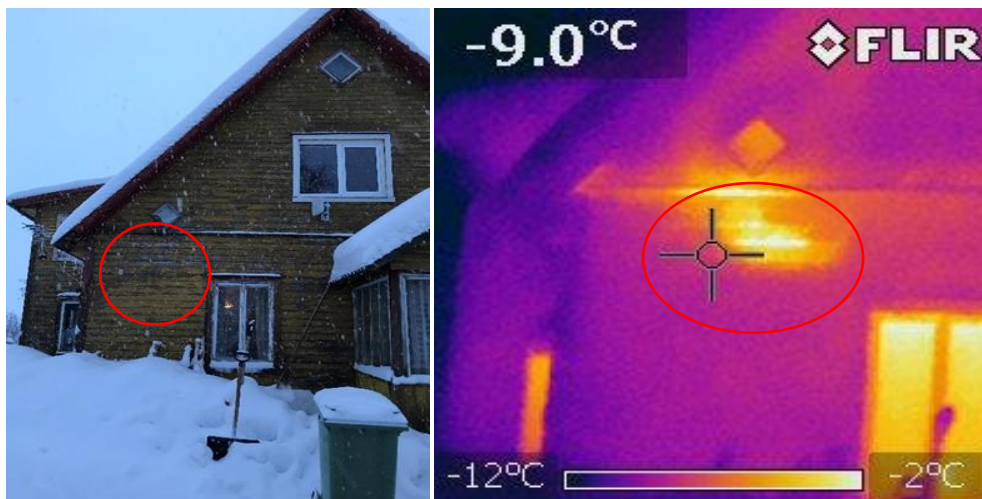
Allolevatelt joonistelt 3.1 ja 3.2 on näha soojusleket vahelae ja sein liitumiskohas. Nendel piltidel on näha konstruktiivset külmasilda.

Joonis 3.1. Hoone vahelae ja seina liitekoha soojusleke. (Allikas: autorite erakogu)

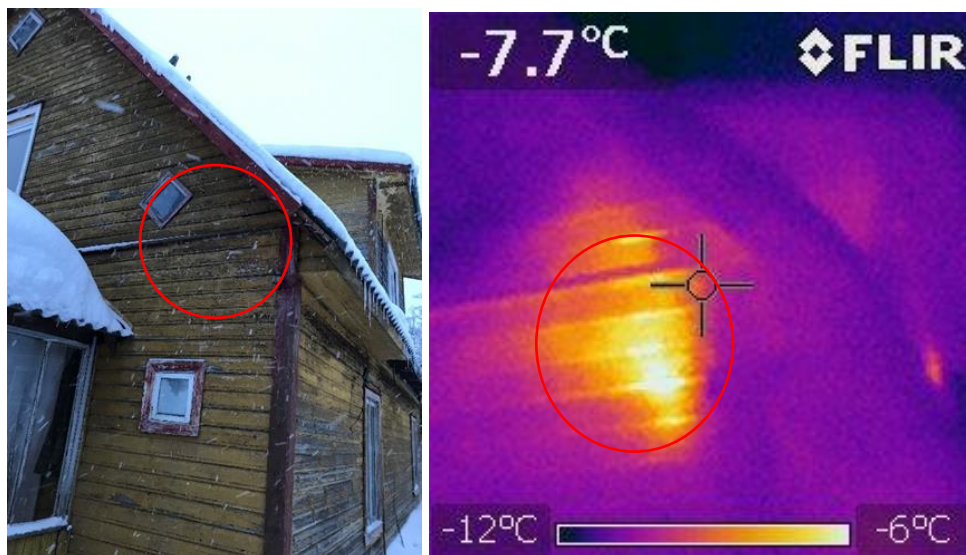
Joonis 3.2. Hoone vahelae ja seina liitekoha soojusleke. (Allikas: autorite erakogu)

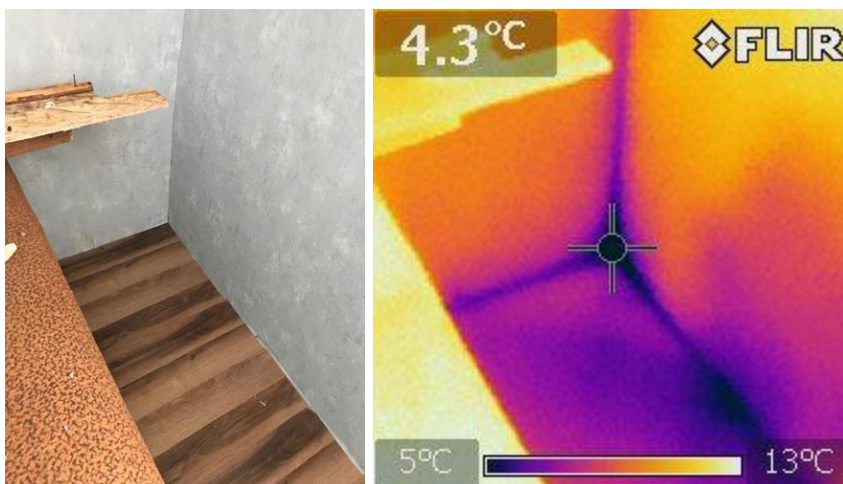
Termografeerimisega tuvastati nii passiivses olukorras, enne alarõhu testi, kui ka aktiivses olukorras, alarõhu testi ajal, soojuslekkekohad. Hoone sisemisel termografeerimisel tuvastatud põhilised soojuslekke kohad ja külmasillad on akende ümbruses (joonis 3.5), välisseina ja põranda liitekohad (joonis 3.6 ja 3.7) ning esimese korruse põrand (joonis 3.7).

Joonis 3.6. Põranda ja seina liitekoha külmasild teisel korrusel, pinnasetemperatuur $Sp=4,3^{\circ}\text{C}$. (Allikas: autorite erakogu)

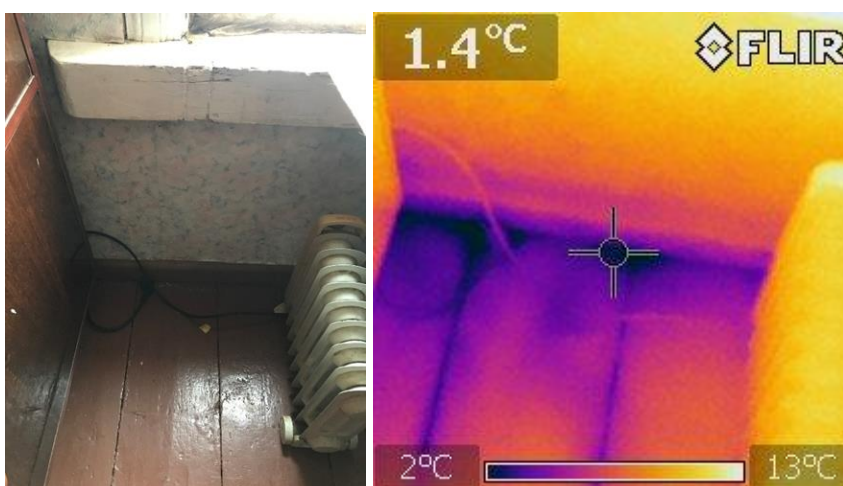
Joonis 3.7. Põranda ja seina liitekoha külmasild esimesel korrusel. (Allikas: autorite erakogu)

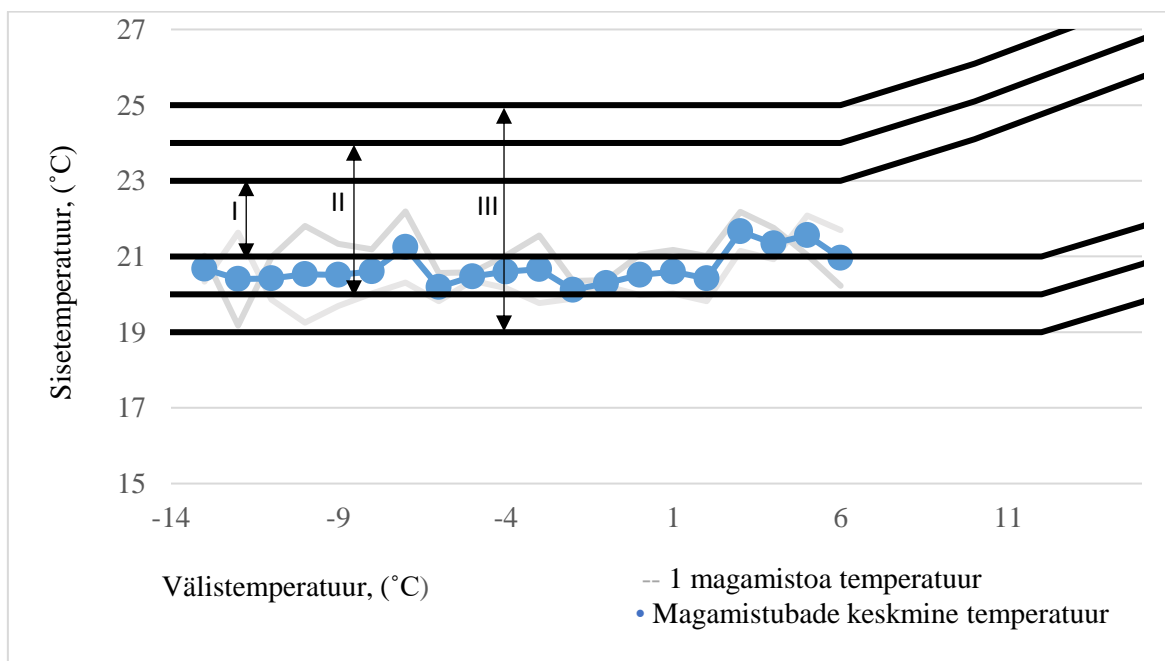
Uuritavas hoones toimus temperatuuri ja suhtelise õhuniiskuse salvestamine ajavahemikus 29.01.2019-03.03.2019. Iga välistemperatuuri ühe kraadi kohta arvutati keskmine sisetemperatuur, mis esindab konkreetse magamistoa sisetemperatuuri. Mõõdetud magamistubade sise- ja välistemperatuuride seosed on toodud joonisel 3.11. Mustade joontega on sisekliima joonistel toodud I, II ja III sisekliima klassi vahemikud.

Joonis 3.11. Uuritud magamistubade sisetemperatuuri seosed välistemperatuuriga.

Mõõtmise ajal oli hoones kütteperiood, keskmine temperatuur mõõteperioodil oli 20,6°C. Maksimaalne keskmine sisetemperatuur oli 22,9°C ning madalaim keskmine temperatuur oli 18,3°C. Sisetemperatuurid hoones olid vahemikus 15,0°C kuni 26,0°C.

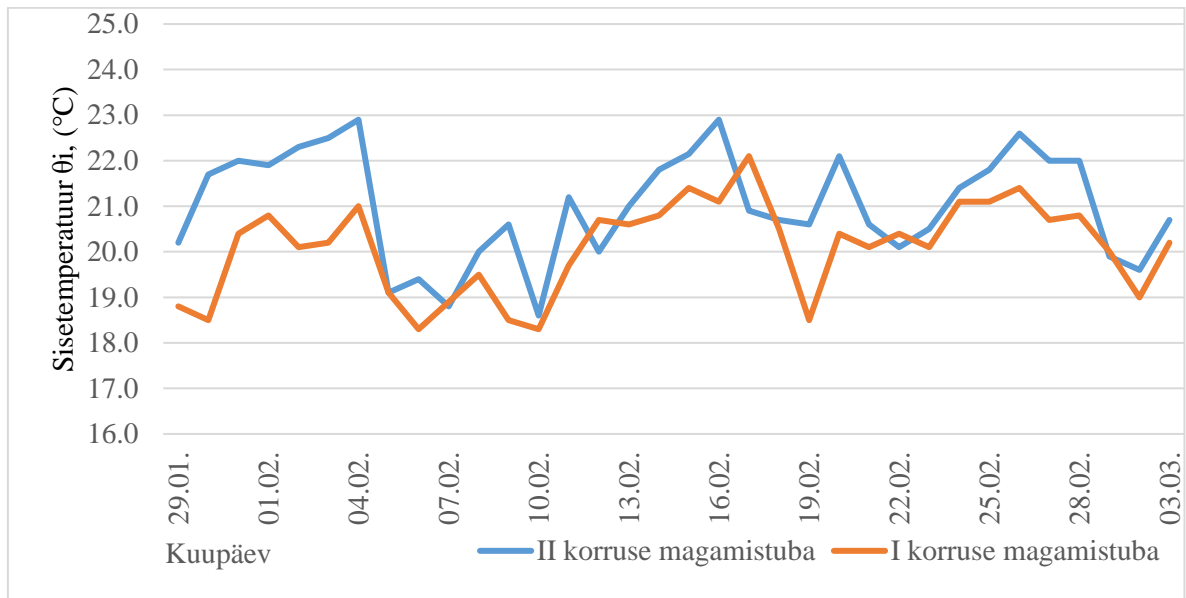
Mõlema magamistoa temperatuurimuutuste graafik ajas on toodud joonisel 3.12. Kuigi inimese jaoks mugav temperatuur sõltub igast indiviidist, on jooniselt näha, et päevase keskmise temperatuuri kõikumine mõlemas magamistoa on olnud suur.

Joonis 3.12. Mõlema magamistoa temperatuuride muutus ajas.

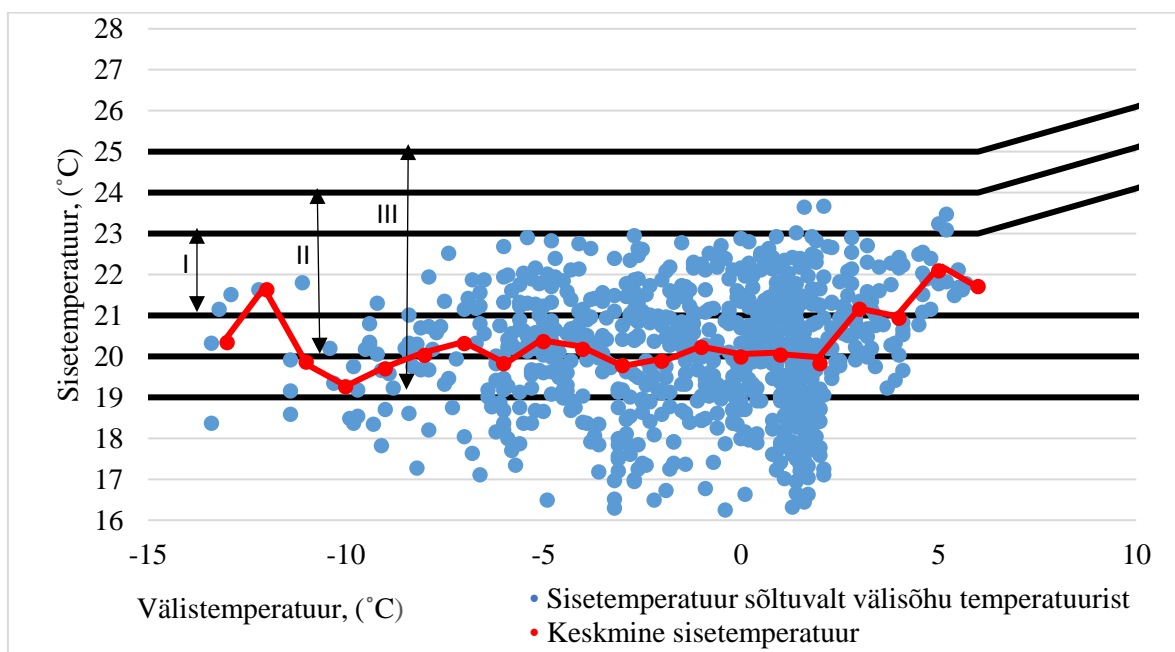
Joonis 3.13. Esimese korruse magamistoa sisetemperatuuri sõltuvus välistemperatuurist.

Jooniselt 3.13 on näha, et esimese korruse magamistoa temperatuuri kõikumised on olnud suured, sisetemperatuur jäi vahemikku 15,5-23,7°C. Keskmise sisetemperatuuri järgi vastaks antud magamistuba III sisekliima klassile. Temperatuur oli vahemikus 15,5-18,9°C 16% ajast ning jäi väljapoole sisekliimaklasside piire.

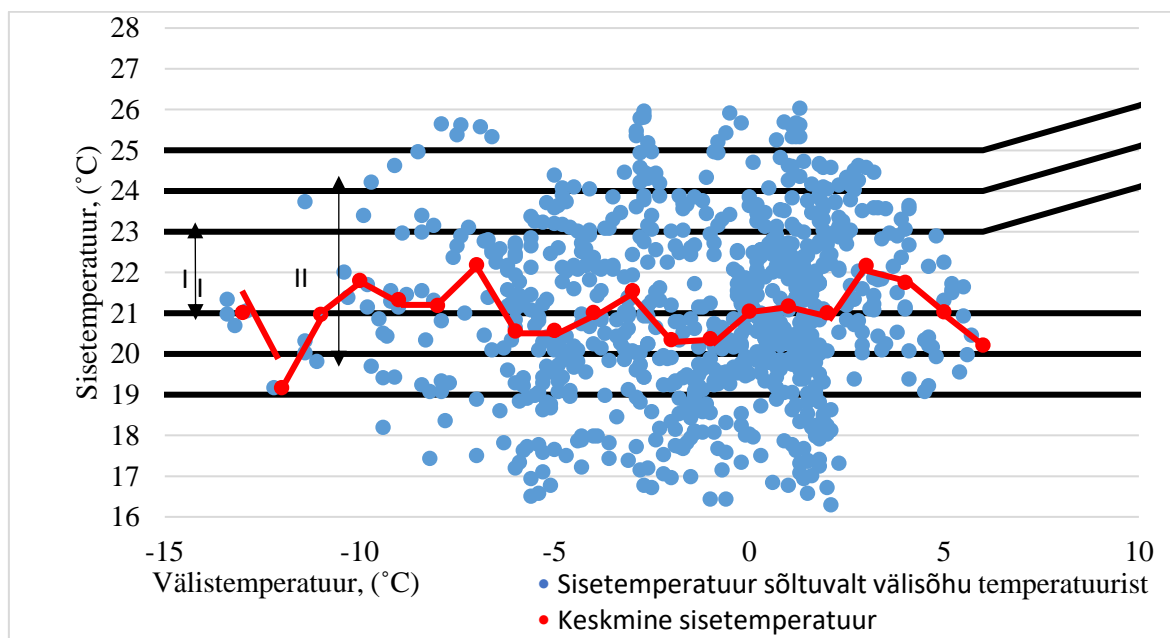
Joonis 3.14. Teise korruse magamistoa sisetemperatuuri sõltuvus välis temperatuurist.

Jooniselt 3.14 toodud teise korruse magamistoa sisetemperatuuride vastavusest standardile on näha, et teise korruse temperatuuride kõikumised on veelgi suuremad. Sisetemperatuurid jäid vahemikku 15,0-26,0°C, aga 60% ajast jääb II sisekliima klassi piirsuruste vahele. Keskmise sisetemperatuuri järgi jääb teise korruse magamistuba II sisekliima klassi.

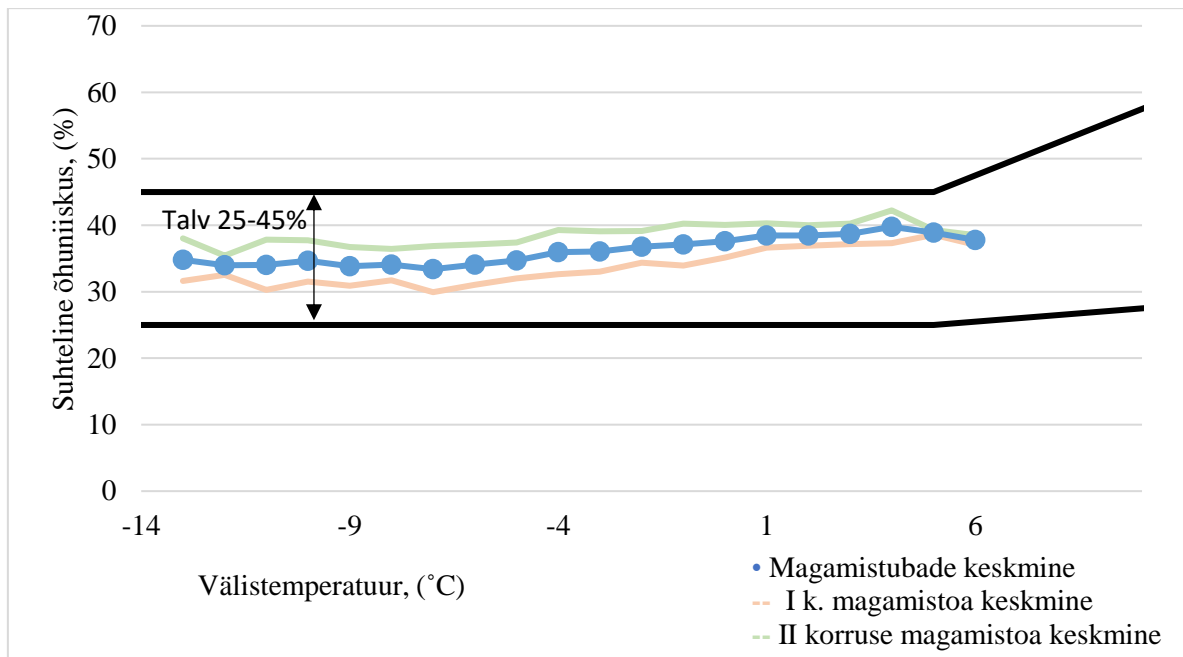
Joonis 3.15. Mõlema magamistoa suhtelise õhuniiskuse sõltuvus välistemperatuurist.

Mõõteperioodi keskmine suhteline õhuniiskus oli magamistubades 36,9%. Suhteline õhuniiskus jäi vahemikku 26,7-48,7%. Esimese korruse magamistoa kõige madalam keskmine suhteline õhuniiskus oli 29,9% ning kõrgeim 38,6%, teise korruse magamistoaas olid need tasemed vastavalt 35,4% ning 42,2%. Mõlema magamistoa suhtelise õhuniiskuse kõikumine ajas on toodud joonisel 3.16.

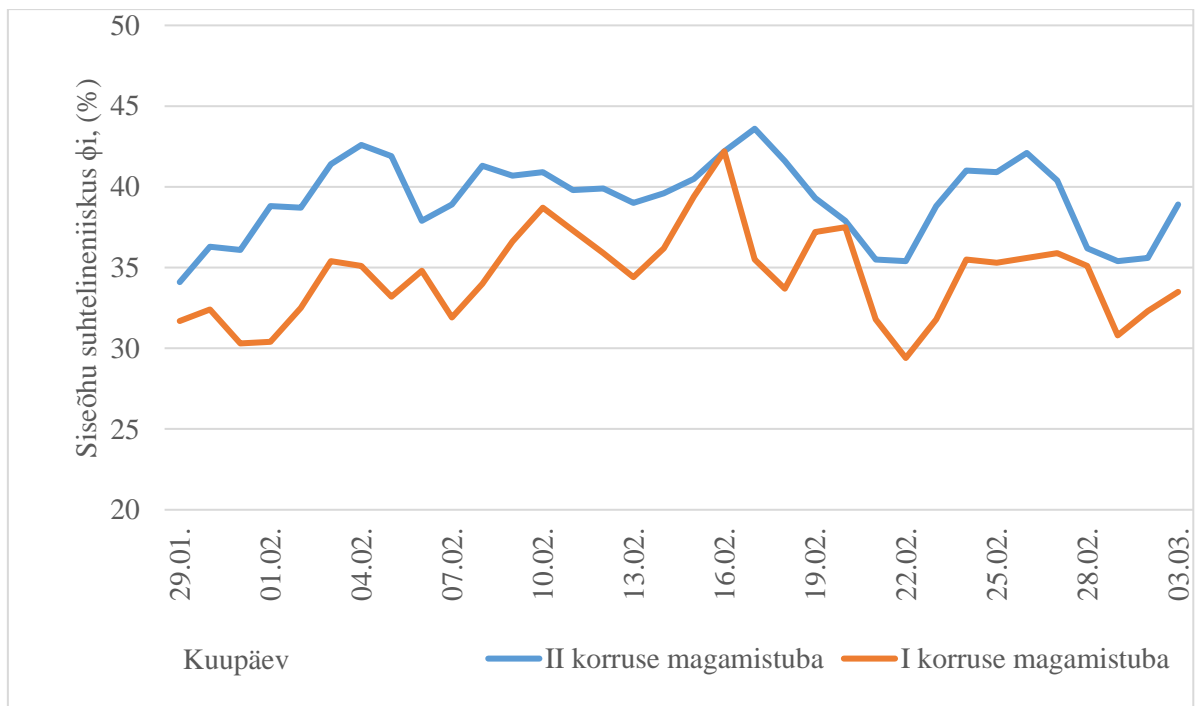
Joonis 3.16. Mõlema magamistoa siseõhu suhtelise niiskuse muutus ajas.

Jooniselt 3.16 on näha, et nii I kui teise korruse magamistoa suhtelise õhuniiskuse kõikumine on suhteliselt väike ning jäävad standardis antud piiridesse. Teise korruse magamistoa suurem suhteline õhuniiskuse võib olla tingitud sellest, et seal resideerub rohkem inimesi.

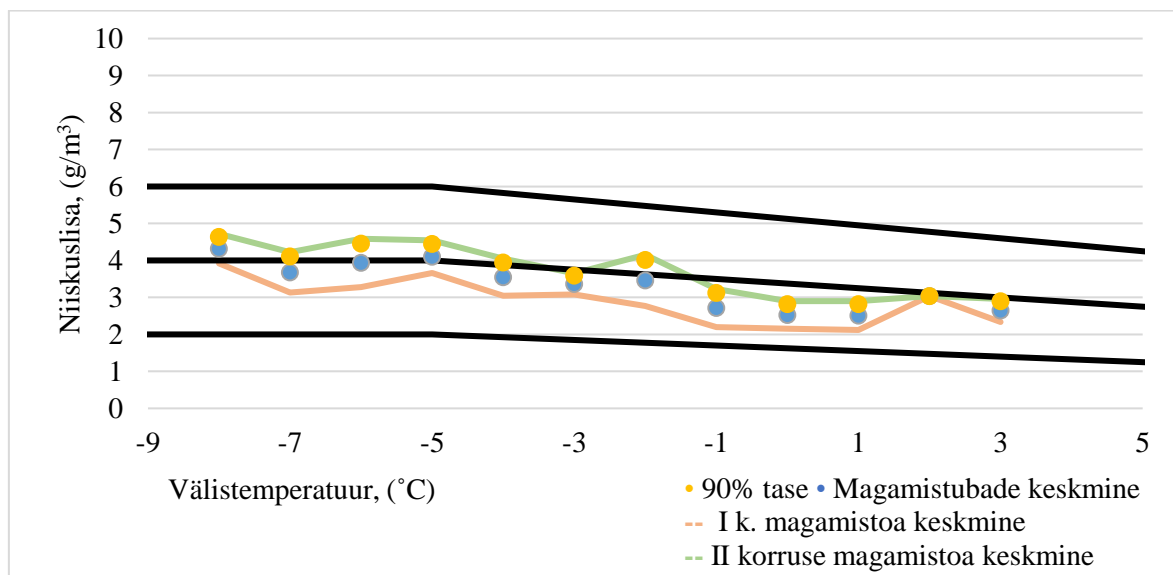
Niiskuslisa sõltuvus välistemperatuurist on toodud joonisel 3.17. Antud lõputöös on keskmine niiskuslisa 90% kriitilisel tasemel, niiskuslisa $3,66\text{g/m}^3$. Esimese korruse magamistoa niiskuslisa oli mõõteperioodil keskmiselt $2,90\text{g/m}^3$ ning teise korrusel $3,74\text{g/m}^3$.

Joonis 3.17. Niiskuslisa sõltuvus välistemperatuurist.

Jooniselt 3.17 on näha, et esimese korruse magamistuba jääb madala niiskuskooormuse piiridesse. Teise korruse magamistoa tulemused aga näitavad, et umbes poole ajast on toas suur niiskuskooormus, sama näitab ka mõlema magamistoa 90% tase. Kuna mõõtmiste ajal oli kütteperiood ning see vähendab niiskuskooormust, siis võivad suvised niiskuskooormused olla hoones suuremad.

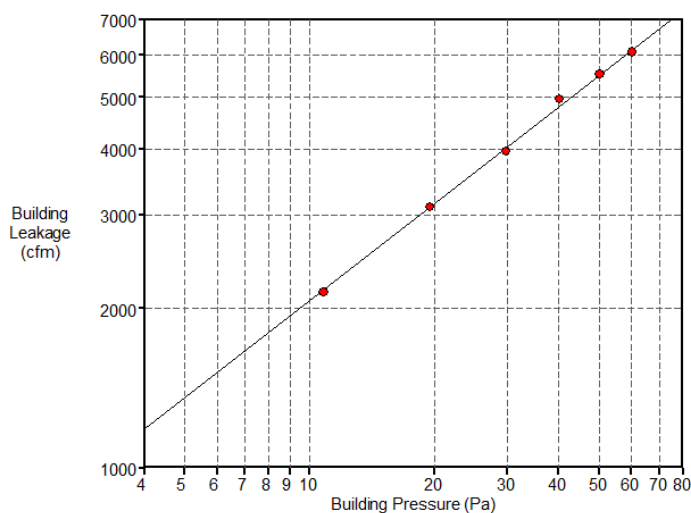
Õhulekkearv antud hoones oli $28,93 \text{ m}^3/(\text{h} \cdot \text{m}^2)$ ning õhuvahetuskordsus $19,70 \text{ h}^{-1}$. Varasemalt tehtud uuringus maaelamute kohta (Maaelamute sisekliima...2011) oli mõõdetud keskmine õhulekkearv, $q_{50}=15 \text{ m}^3/(\text{h} \cdot \text{m}^2)$ ja keskmine õhuvahetuvuskordsus $n_{50}=22 \text{ h}^{-1}$. Lõputöös käsitletud hoone kubatuur on umbes 1,5 korda suurem piirdetarindite pindalast, sellepärast on ka õhulekkearv antud hoone puhul õhuvahetuskordsust suurem. Võrreldes varasema uuringuga ning piirsuurusega on lõputöös uuritud hoone õhuvahetuskordsus väiksem, aga õhulekkearv tunduvalt suurem, seega kaob suur hulk hoone soojusest hoone piirete kaudu ja hoone ei ole piisavalt õhutihe.

Joonis 3.20. Hoone alarõhu lekkeõhu graafik.

Hoone peamisteks õhulekke kohtadeks olid aknaraamide ja aknalaua ümbrused, esimese korruse põrand, välisseina ja lae liitumiskohad ning ka välisseina ebatihedused. Õhutihedust saaks parandada palkide vahede tihendamisega, vundamendi ja esimese korruse põranda soojustamisega ning akende ümbruste tihendamisega. Hoone elanikud võivad suurest õhulekkest tingituna tunda tuuletõmbust. Hoone õhupidavus mõjutab suurel määral küttekulusid ja hoone sisekliimat.
